### 3.91 Schäden am Kolbenschaft

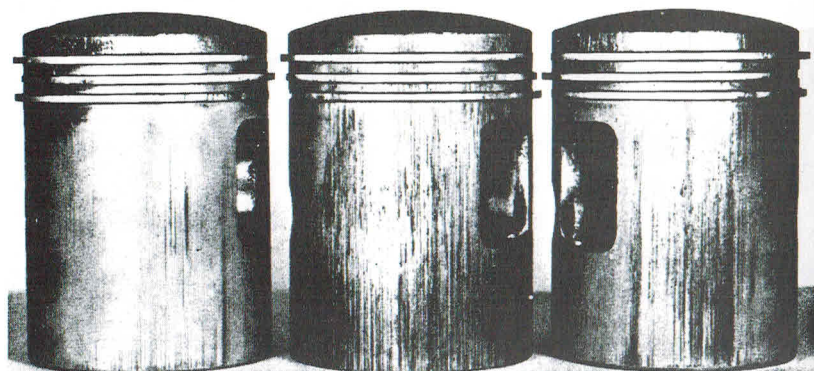
Er ist die zunächst harmlose Erscheinungsform, meistens verursacht am Schaft durch zu starke Belastung nach einem Kaltstart, zu langes Fahren mit Starthilfe und durch Kraftstoffüberschwemmung (Schwimmer hängen geblieben, Motorvibrationen). In Frage kommt als Ursache ebenso örtliche Überhitzung der Zylinderlaufbahn (z. B. Kühlwassermangel, verschmutzte Kühlrippen, Kalkansatz). Oftmals kommt ein solcher Freßvorgang zum Stehen, kann sich aber auch bei Fortdauer der ungünstigen Verhältnisse ausbilden zu einem

Bild 145 Kolbenreiber infolge Kraftstoffüberschwemmung

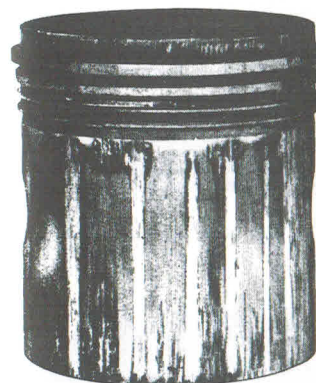
- allgemeiner Öl-mangel (Viertaktmotor: Ölstand zu niedrig; Zweitaktmotor: Vorgeschriebenes Mischungsverhältnis Kraftstoff—Öl nicht eingehalten). Freßspuren meist am ganzen Kolbenumfang;
- mit zu engem Spiel eingebauter Kolben, Freßspuren meist rundum (Bild 146)
- undichte Kompressionsringe
- zu scharf wirkender Öl-abstreifring
- zu oft ausgebohrter Zylinder (in verspanntem Zustand verzieht sich die Lauffläche)
- zu magere Vergasereinstellung (fehlende Innenkühlung durch Kraftstoffverdampfung, der Kolben wird zu heiß und dehnt sich zu stark aus)

Bild 146 Klemmstellen infolge zu kleinen Spiels

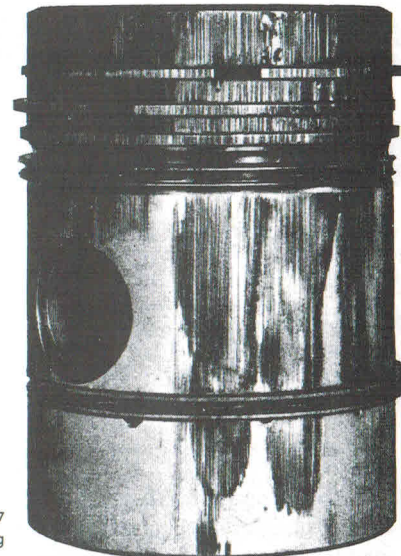
Bild 147 Kolbenfresser infolge thermischer Überlastung

- falsche Einstellung des Zündzeitpunktes bei Ottomotoren (zu spät wie aber auch zu früh: unprogrammgemäßer Verbrennungsablauf, Kolben wird zu heiß und dehnt sich zu stark aus), ebenso
- falscher Einspritzzeitpunkt bei Dieselmotoren (wie zuvor Überhitzung des Bodens, Bild 147)
- Behinderung der Drehbewegung des Kolbenbolzens durch zu enges Spiel im Kolben (Klemm-pleuel) oder in der Pleuelbuchse, Freßspuren nur auf der Druckseite des Schaftes (Bild 148), der Bolzen zeigt blaue Anlauffarben

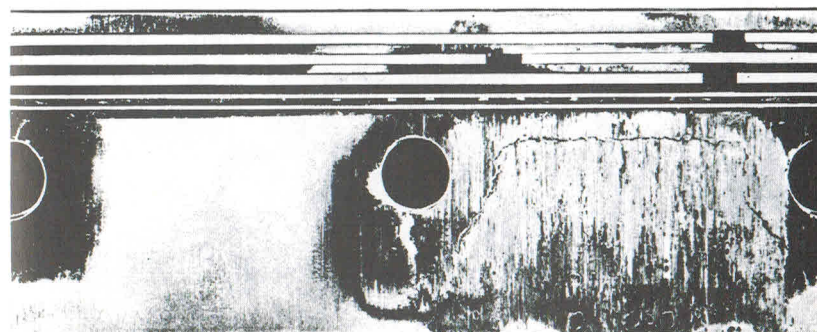
Bild 148 Druckseitiger Kolbenfresser
