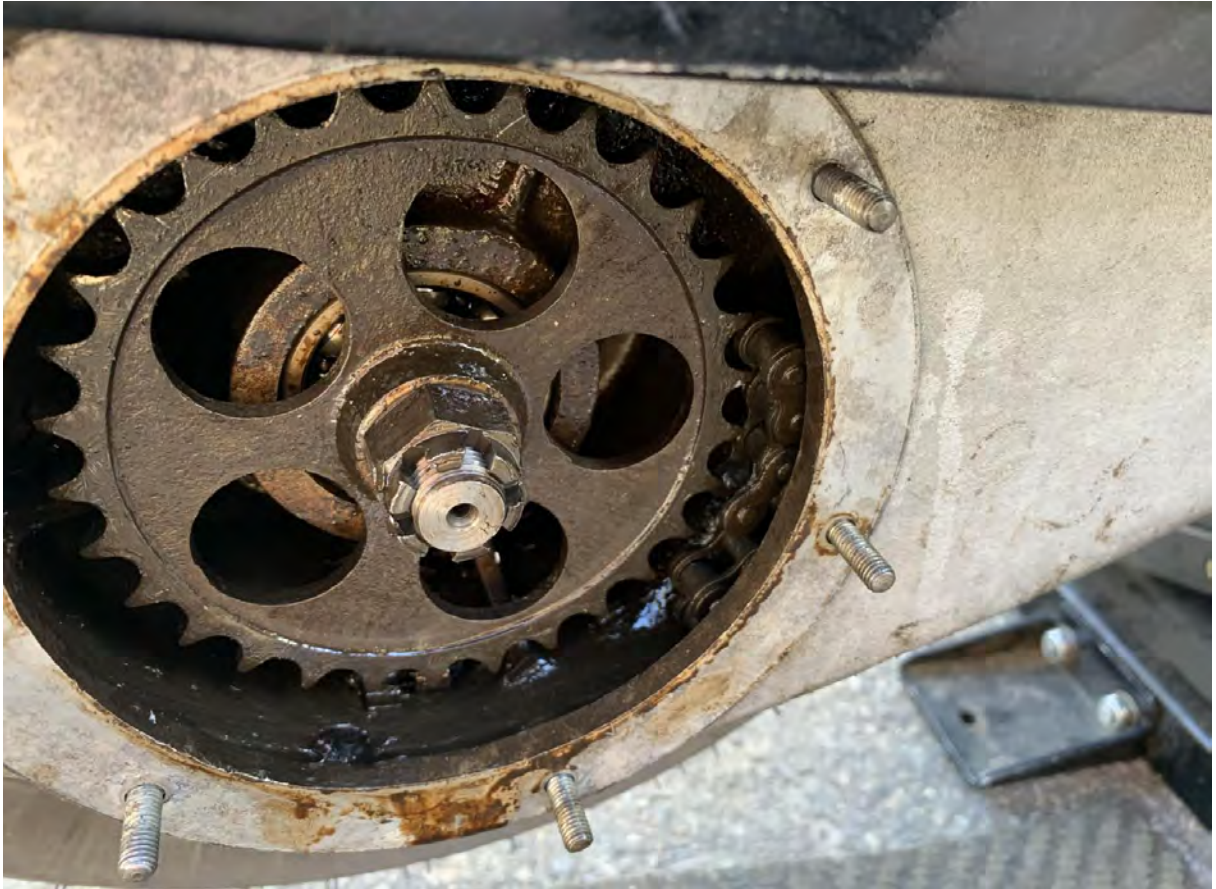
Blick in den Kettenkasten vor der Reparatur

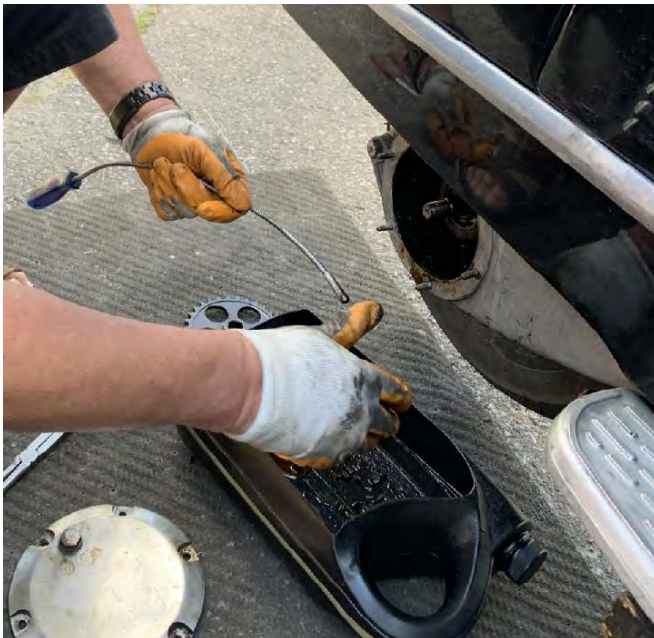
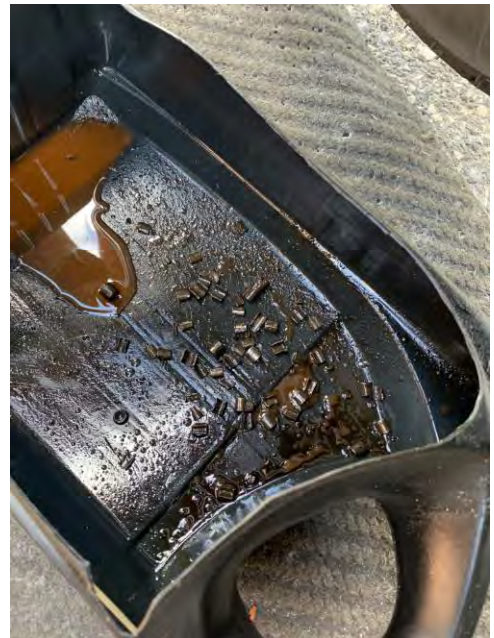
Reinigung – Bruchstücke der Kette

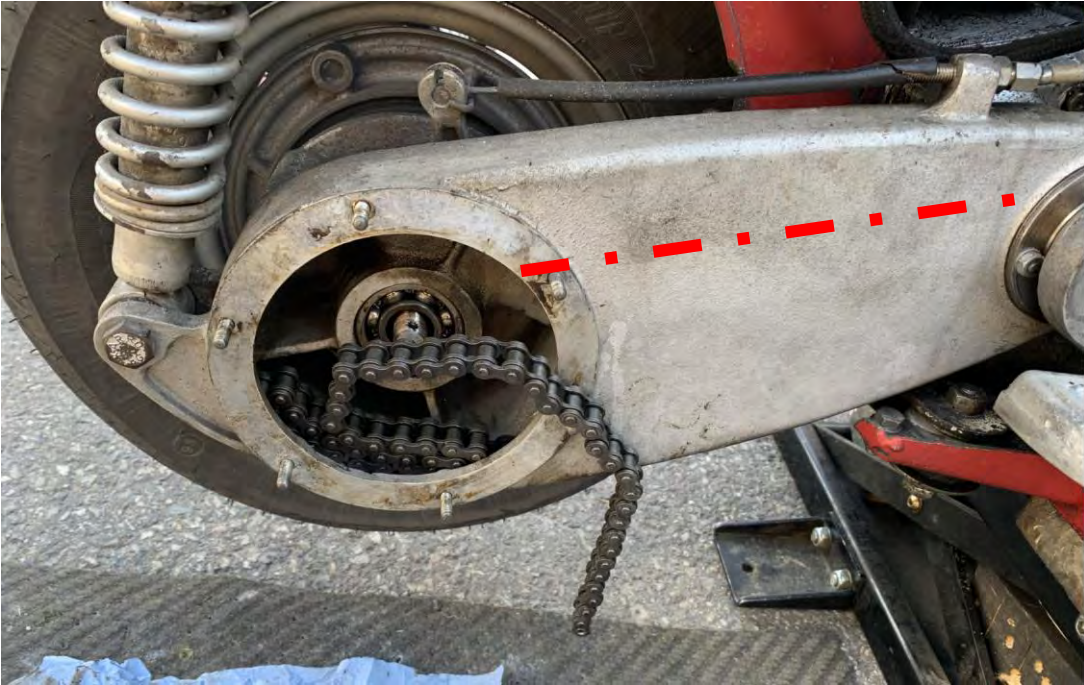
Blick in den Kettenkasten während der Reparatur, die neue Kette liegt bereits drin, Rad und Bremstrommel sind abgezogen. Montagelage der Gleitschiene im Inneren des Kettenkastens gestrichelt

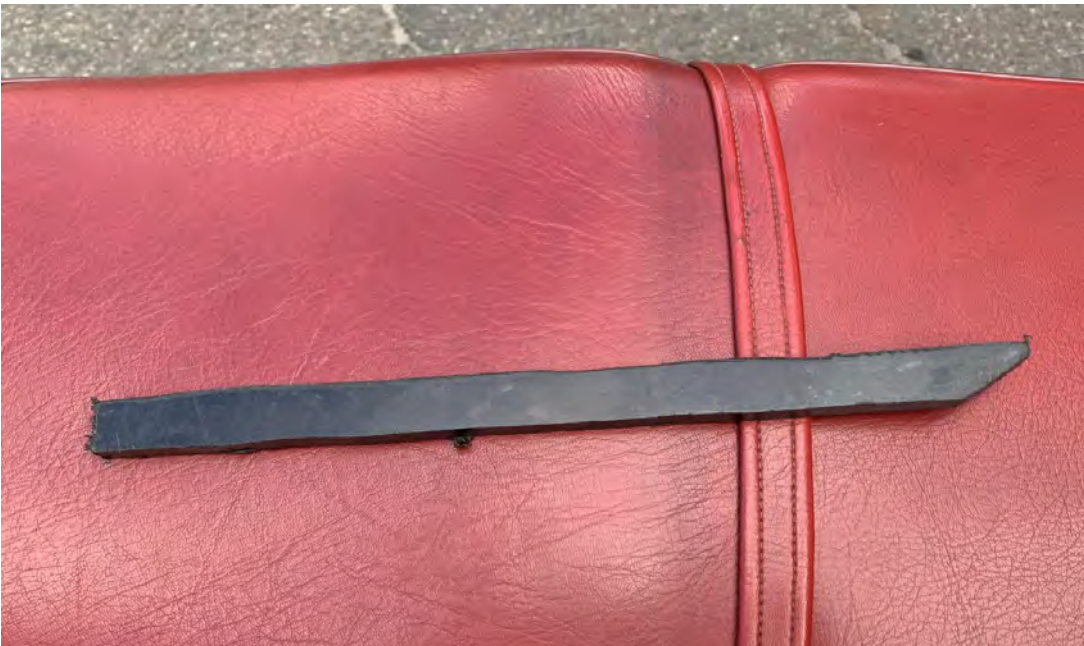
Die speziell angefertigte Montageschiene

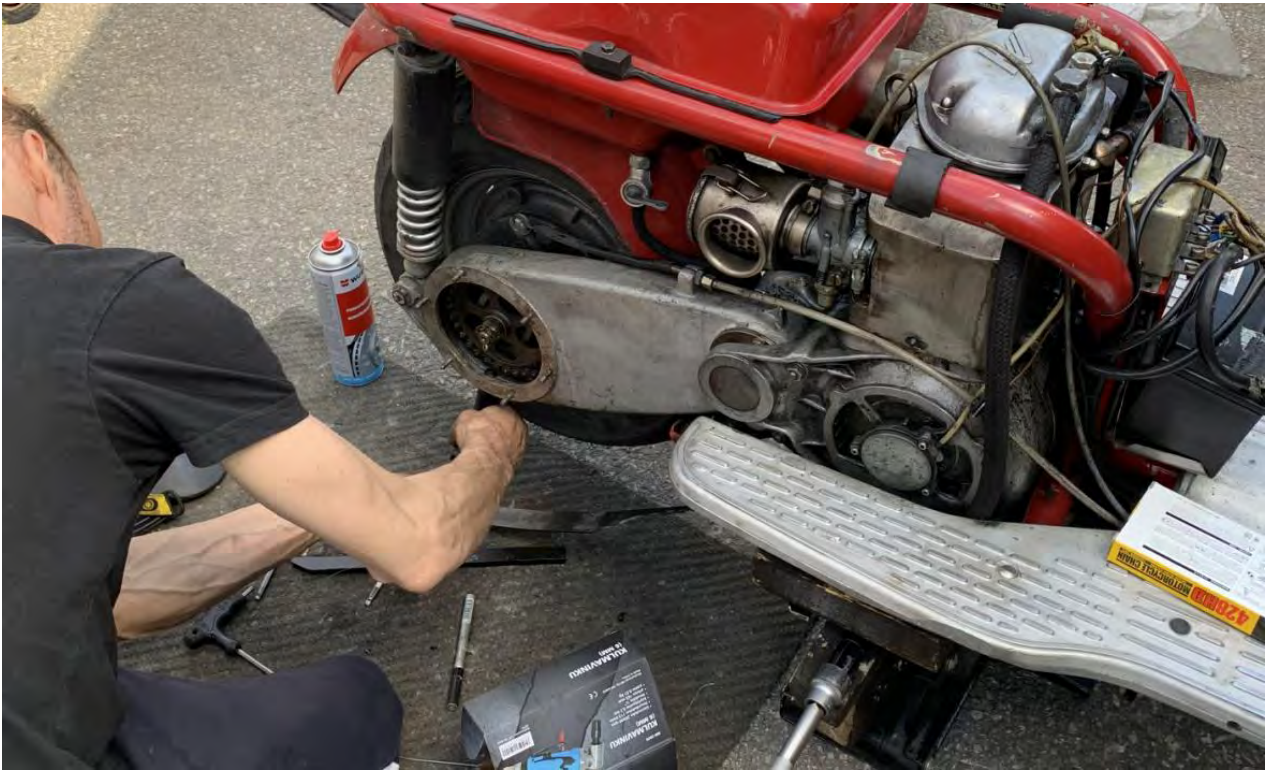
Fast fertig!
